Podrobnejší popis hudobných nástrojov vrátane ich fotografií

Zoznam klavírov a ich znalecká cena

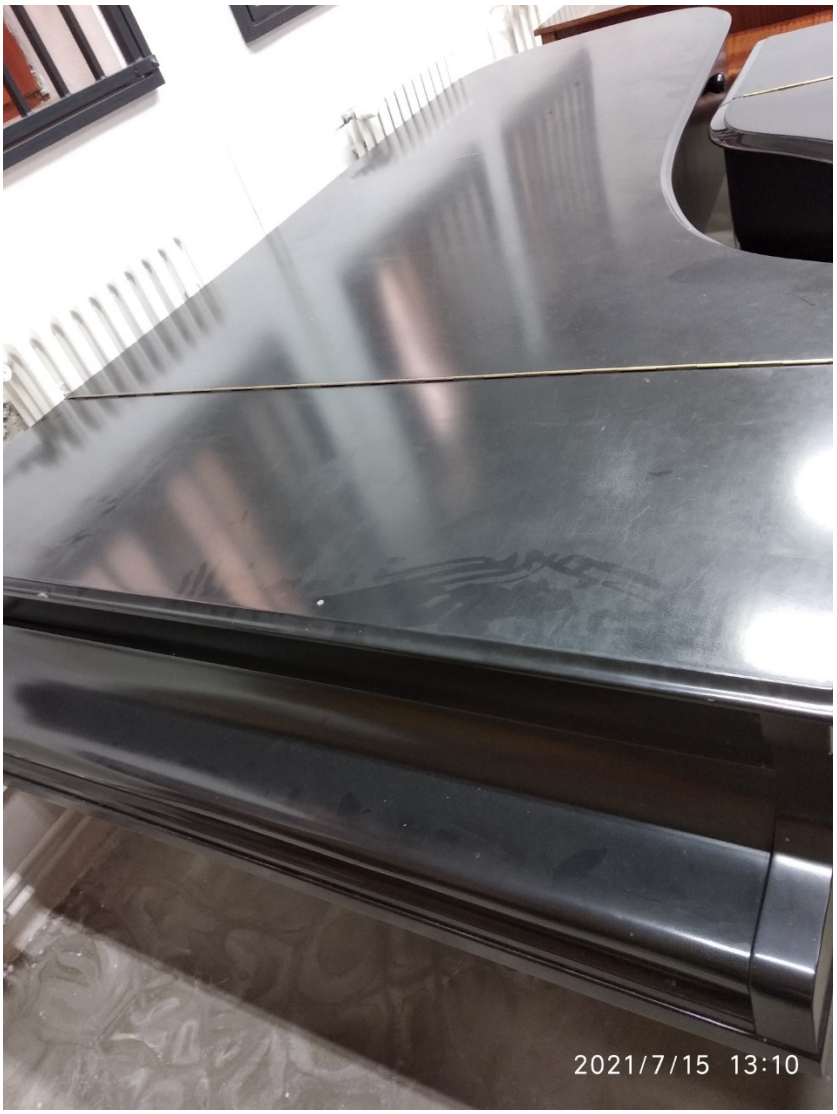
č. 4

4) Krídlo PETROF model V, farba čierna lesklá, sériové č. 335 098, rok výroby 1981, dĺžka 195 cm.

Liatinový rám je bez závad. Rezonančná doska popraskaná, prepadnutá bez strunového pretlaku s kobylkou mierne prehnutou. Struny už nie sú v dobrom stave, skorodované. Pri basových sa prejavuje ich uvoľnené vinutie. Ladiace kolíky už majú s istotou ladenia problémy. Kladivká na basových strunách sú v slušnom stav, pri hladkých strunách sa prejavuje ich opotrebovanie.

Klávesový rám a mechaniková lišta sú v dobrom stave. Mechanika stredne opotrebovaná s dusítkami v dobrom stave. Pedálový mechanizmus je už celkovo vyhraný. Najmä pravý pedál má vyhrané puzdra. Nástroj disponuje slušným, ale ostrejším zvukom.

Klavír je vhodný na ďalšie využitie, k jeho dobrej kondícii je potrebná celková generálna oprava.
